Número de inventario: M-2

Denominación: Molino harinero del Concejo de Alarcón

Estado de conservación: Deficiente

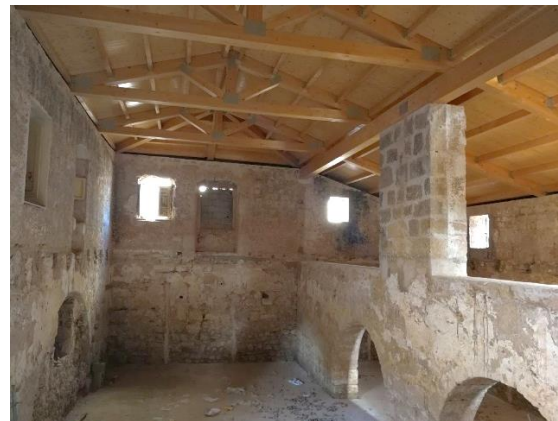
(3) Interior. Años 2015-2016

En el año 2013 el Ayuntamiento compró a la empresa Iberdrola el edificio, y, años después, se realizaron trabajos de restauración, centrándose en la techumbre de madera, que se encontraba muy deteriorada.

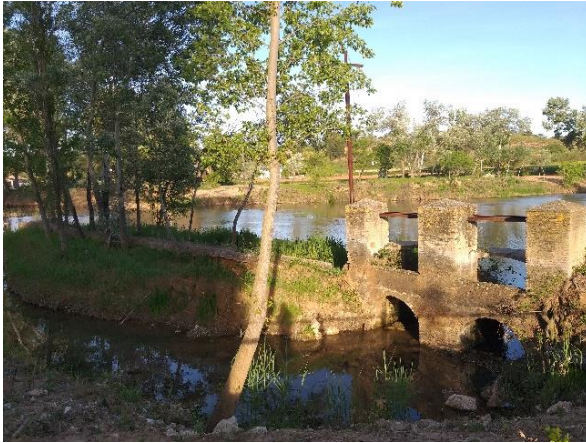
(6) Presa y compuertas. Año 2020

Se aprovechó la existencia de pequeñas presas en los molinos harineros a ambos lados del río para construir un azud de mayor tamaño. En la actualidad se conserva un pequeño tramo de esta infraestructura, en la que destacan las compuertas utilizadas para regular el nivel del agua. Cuando la central dejó de funcionar, después de la construcción de la nueva central en 1946, el edificio quedó abandonado y la presa se perdió, ya que se trataba de una red de palos de madera entrelazados, cubiertos por argamasa. Al secarse, los palos

se pudieron rápidamente, lo que unido a las subidas del nivel del río hicieron que la infraestructura se perdiese casi por completo. Según los técnicos de la Confederación Hidrográfica del Júcar que supervisaron el saneamiento del río, se trataba de una infraestructura única en el Júcar.
