Número de inventario: M-8

Denominación: Extractora

Tipología: Arquitectura para la industria

Dirección: Calle Alarcón, 80

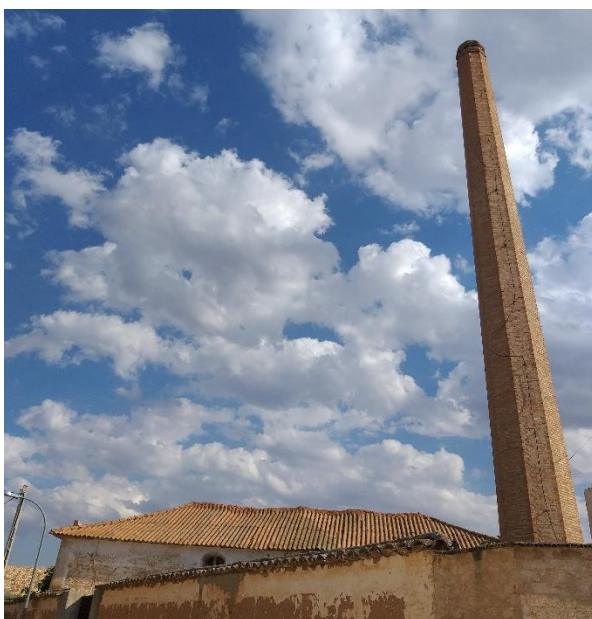
La chimenea fue construida con ladrillos fabricados por uno de los tejares del pueblo, se construyó desde el interior gracias a una estructura de escalones de hierro que aún se conserva. Su gran altura se explica por la caldera de entre 8 y 10 metros de largo que era necesaria para calentar el agua y que se mantenía siempre encendida.

(1) Chimenea de la extractora. Año 2020

Observaciones: La chimenea se encuentra en buen estado de conservación, pero la fábrica se desmantelo y no queda nada de la maquinaria original.
